# EVALUASI SARANA EVAKUASI KEBAKARAN DI INDUSTRI KARUNG SIDOARJO

Rizky Rahadian Wicaksono\* dan Meirina Ernawati\*\*

\*Universitas Darussalam Gontor, Ponorogo

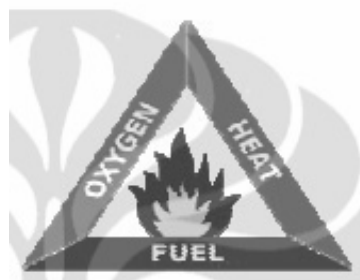
**Gambar 1.** Fire Triangle

Peristiwa ini dapat diambil kesimpulan bahwa proses pembakaran terjadi oleh adanya tiga unsur yaitu: bahan, oksigen, dan energi. Ketiga unsur diatas apabila bertemu maka akan terjadi api, oleh karena itu disebut segitiga api. Salah satu unsur diambil, maka api akan padam dan inilah prinsip dari pemadaman api. Prinsip segitiga api ini dipakai dasar untuk mencegah kebakaran dan penanggulangan api.

Teori kebakaran menurut Ramli (2010), terdiri dari: (1) Api didefinisikan sebagai suatu peristiwa atau reaksi kimia eksotermik yang disertai panas atau kalor, cahaya, asap dan gas dari bahan yang terbakar. Umumnya api dapat terbentuk dengan bantuan oksigen (udara mengandung 20,9% oksigen), benda-benda yang terbakar (combustible), dan sumber panas atau nyala bisa didapat dari mesin, listrik dan lain-lain. (2) Segitiga Api, apabila suatu molekul mengadakan kontak amat dekat dengan molekul oksidator (oksigen), maka pada umumnya akan terjadi reaksi kimia. Tumbukan antar molekul berenergi rendah, maka reaksi kimia tidak akan terjadi. Tumbukan antar molekul berenergi besar maka reaksi akan berlangsung, maka banyak panas yang terbentuk. Energi ini akan memanaskan bahan dan oksidan yang selanjutnya akan beraksi dan menimbulkan reaksi kebakaran.
